改善箇所説明図

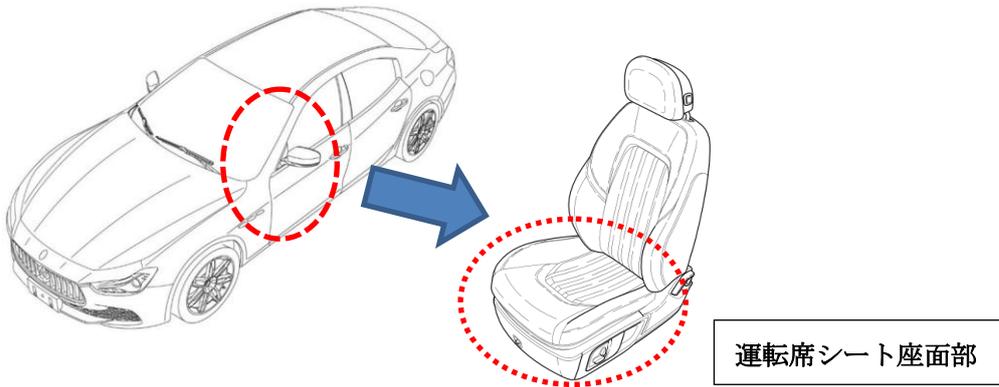
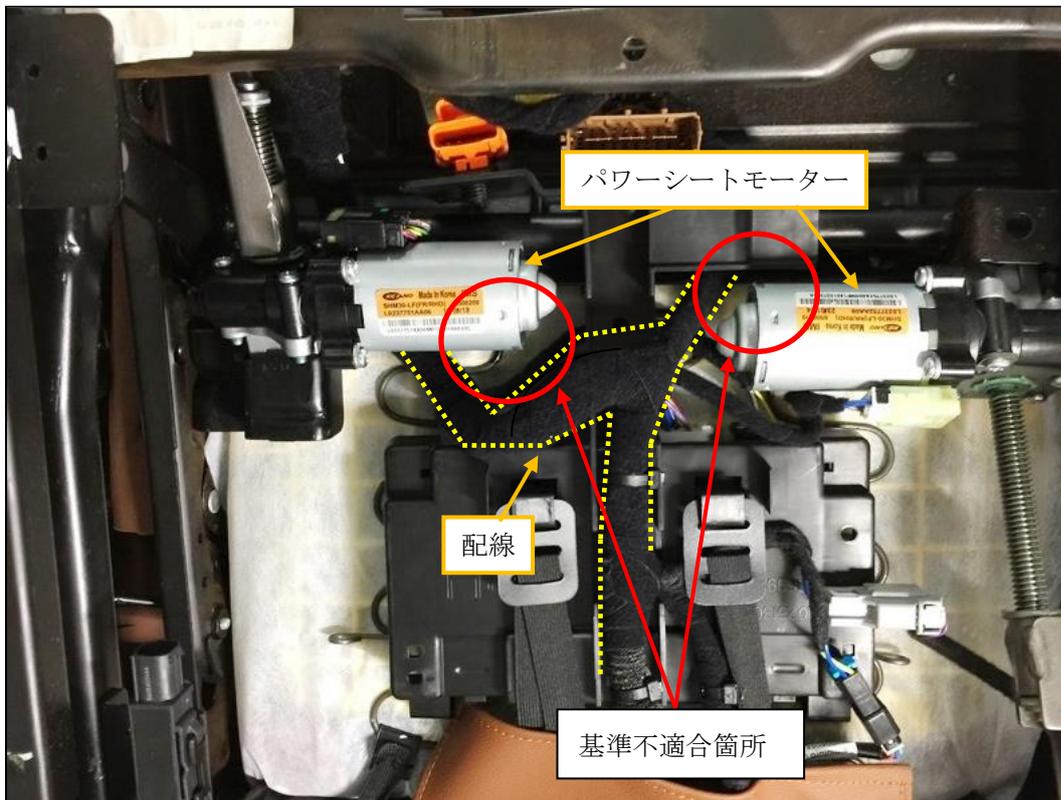
基準不適合箇所

運転者席において、電動調整機構（電動パワーシート）の配線の配索が不適切なため、シートが稼動した際、当該配線がパワーシートモーターの端部と接触することがある。そのため、配線が損傷して短絡し、パワーシートが動かなくなり、最悪の場合、短絡部位が発熱し、火災に至るおそれがある。

全車両、電動パワーシートの配線の配索を変更し、パワーシートモーターの端部に保護材を取り付け、後部ヒューズボックス内のサーキットブレーカーをヒューズに交換する。なお、配線に損傷がある場合は、配線を新品に交換し、パワーシートモーターの端部に保護材を取り付け、後部ヒューズボックス内のサーキットブレーカーをヒューズに交換する。
