## 改善箇所説明図

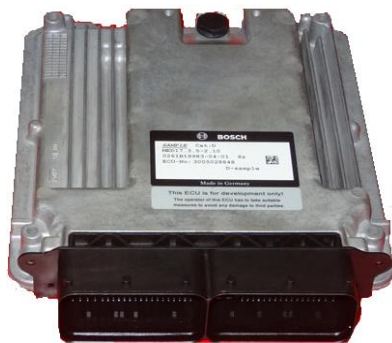
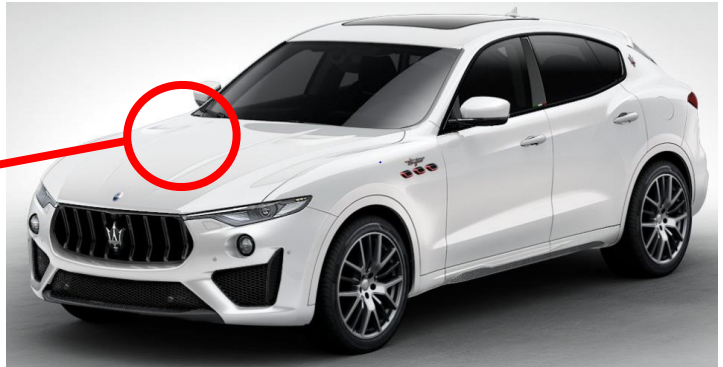
エンジン ECU のソフトウェアにおいて、低圧側の燃料圧力を判定するプログラムが不適切なため、低圧側の燃料圧力が正常な状態であっても誤って不具合と判定することがある。そのため、エンジン警告灯が点灯して出力が低下するおそれがある。

全車両、エンジン ECU のソフトウェアを対策されたソフトウェアに更新する。

右側ボンネットダンパーのボンネット側の頭部に白色のペイントを塗布する。
