## 改善箇所説明図

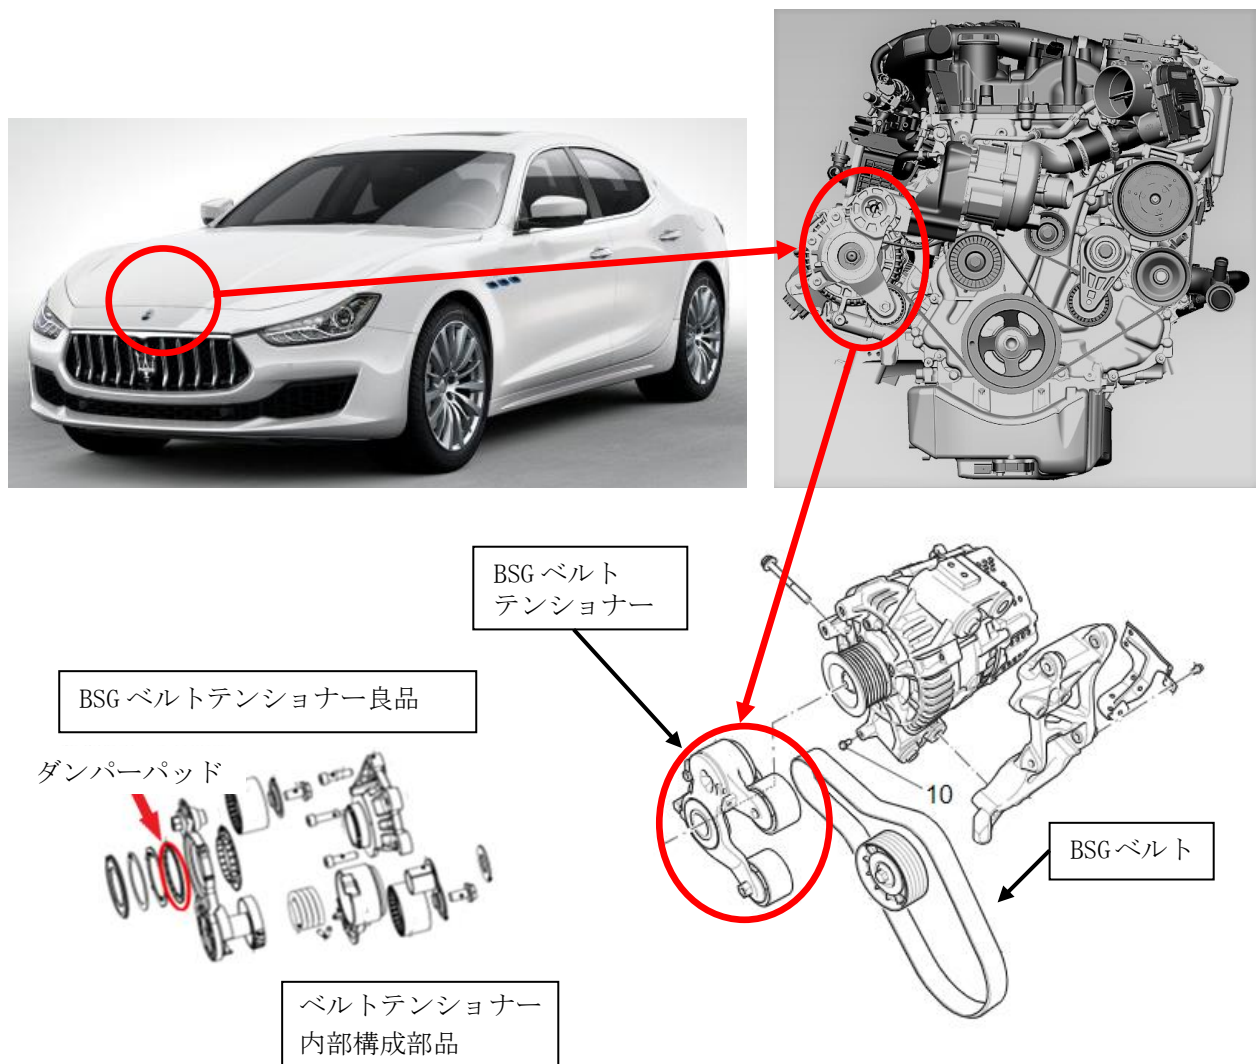
ベルト駆動スタータージェネレーター（以下 BSG という）ベルトテンショナーにおいて、製造管理が不適切なため、内部構成部品であるダンパーパッドが組み込まれていないものがある。そのため、使用過程でベルトの張力維持動作を繰り返した際のがたつきによりテンショナー内部が破損し、ベルト張力が失われ、ハイブリッドシステム警告灯が点灯し、そのまま走行を続けると、BSG の作動が停止しバッテリーの充電が行われなくなり、最悪の場合、走行不能となるおそれがある。

全車両、BSG ベルトテンショナーに刻印されたロット番号を確認し、該当するロット番号の場合には良品の BSG ベルトテンショナーに交換し、ベルトを新品に交換する。

ベルトテンショナーの打刻付近に黄色のペイントを塗布する。
