## 改善箇所説明図

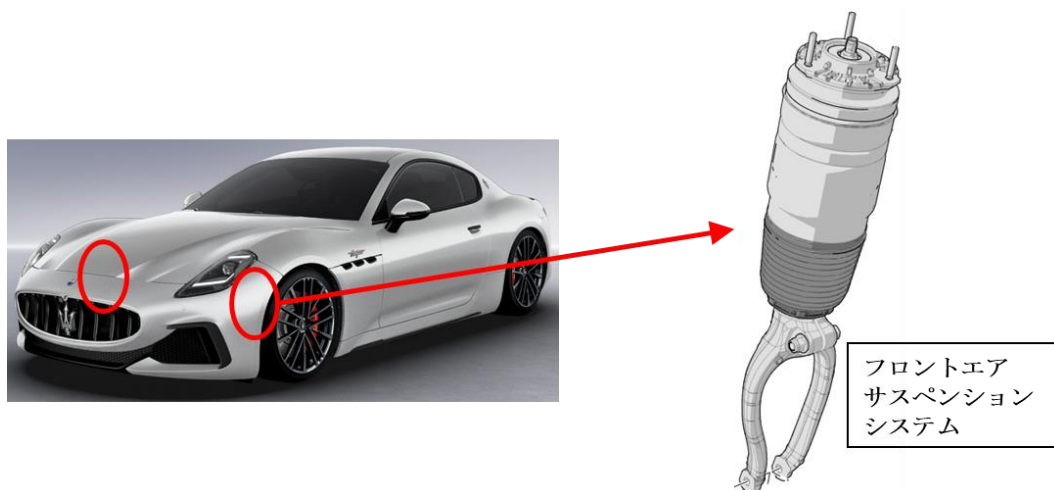
フロントエアサスペンションシステムにおいて、設計検討が不十分なため、プラスチック製ピストンケースの剛性が不足しているものがある。そのため、転舵時のねじり応力によりピストンケースがわずかに変形することでダンパーラバーとの隙間からエア漏れ、車両前部の車高が下がるおそれがある。

全車両、フロントエアサスペンションシステムを対策品に交換する。

注： ☐ は交換する部品を示す

右フロントエアサスペンションシステム上部のコネクター上面に黄色のペイントを塗布する。
