## 改善箇所説明図

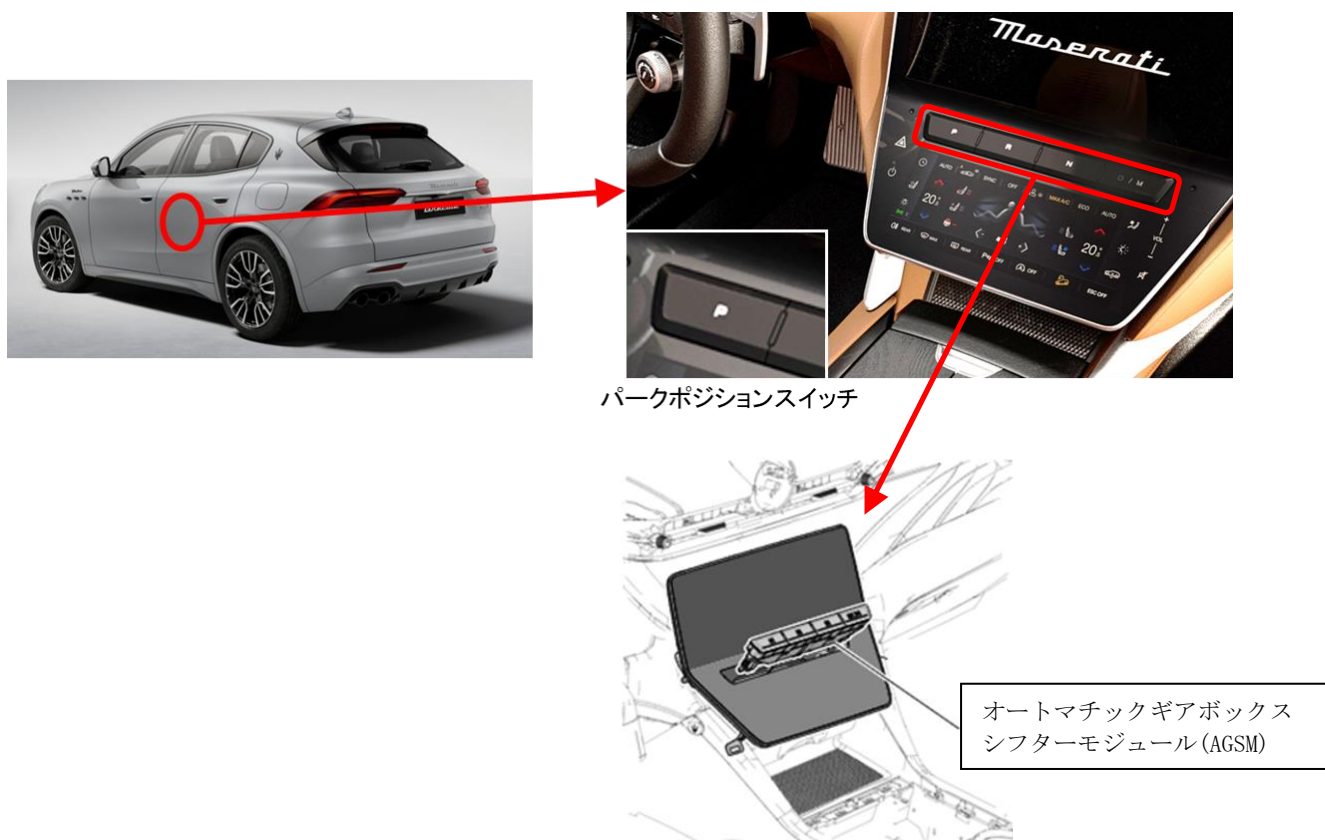
オートマチックギアボックスシフターモジュール（AGSM）において、設計検討が不十分なため、センターコンソール上のパークポジションスイッチの端部を押した際に内部を通る2つの信号に不整合が生じることがある。そのため、同スイッチの異常を示すDTCが入力すると、プログラム上の制約により、他のギアが選択できなくなり、車両を発進できなくなるおそれがある。

全車両、AGSM ソフトウェアを対策プログラムに書き替える。

右側フロントドアヒンジ下側の取付ボルト頭部に白色のペイントを塗布する。
