# 改善箇所説明図

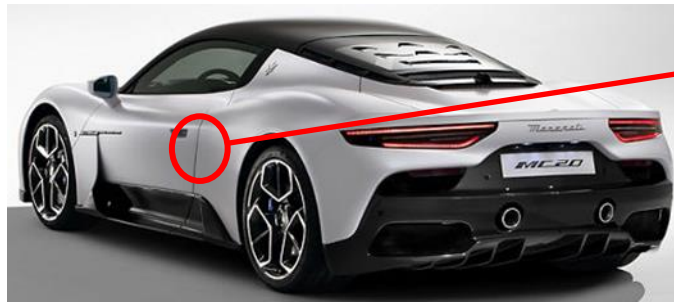
ドアロックストライカー

左右ドアのロックストライカーを取り付けるベースプレートにおいて、ドアフレームとの溶接が不十分なものがある。そのため、ドアの開閉や走行中の振動等により、ベースプレートの溶接が徐々に剥がれ、最悪の場合、ベースプレートがストライカーとともにドアフレーム内部に脱落するおそれがある。

全車両、当該ベースプレートとドアフレームを補強用リベット（5本）で固定する。
