## 改善箇所説明図

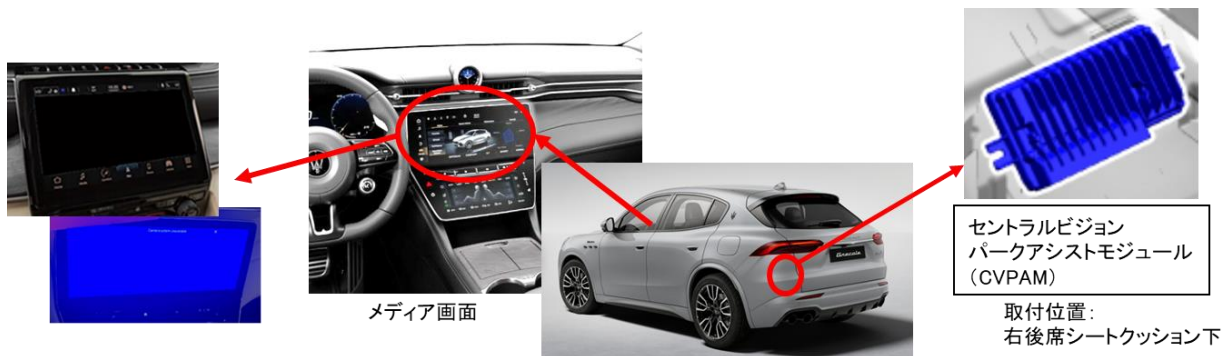
セントラルビジョンパークアシストモジュール（CVPAM）のソフトウェアにおいて、設計検討が不十分なため、リアパーキングカメラを使用して駐車した直後に車両電源をオフすると、サラウンドビューカメラシステムの機能が停止することがある。そのため、再始動時にメディア画面がブラックアウトまたはブルーアウトとなり、直前直左確認用のカメラ映像が表示されず、保安基準に適合しないおそれがある。

全車両、セントラルビジョンパークアシストモジュール（CVPAM）のソフトウェアを対策プログラムに書き替える。

車台番号打刻（VIN プレート）の左横に白色のペイントを塗布する。
