改善箇所説明図

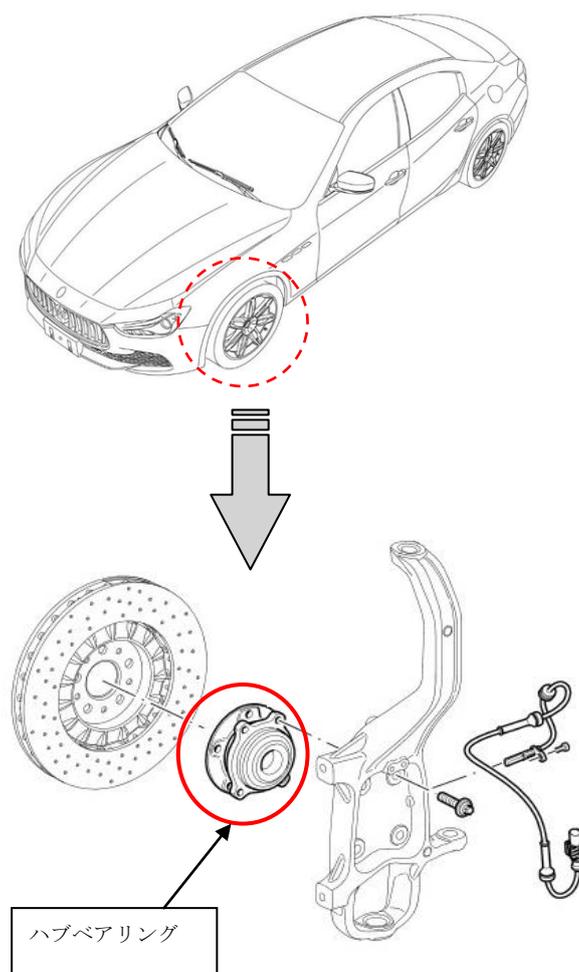
基準不適合箇所

前輪のハブベアリングにおいて、ベアリングボールレースの高周波焼き入れが不適切なため、強度が不足しているものがある。そのため、そのままの状態で使用を続けると、ベアリングボールレースに亀裂が生じ、最悪の場合、ベアリングボールレースが破損して走行不能となるおそれがある。

改善の内容

全車両、前輪のハブベアリングを良品に交換する。

※注意： は交換部品を示す。
