改善箇所説明図

基準不適合箇所

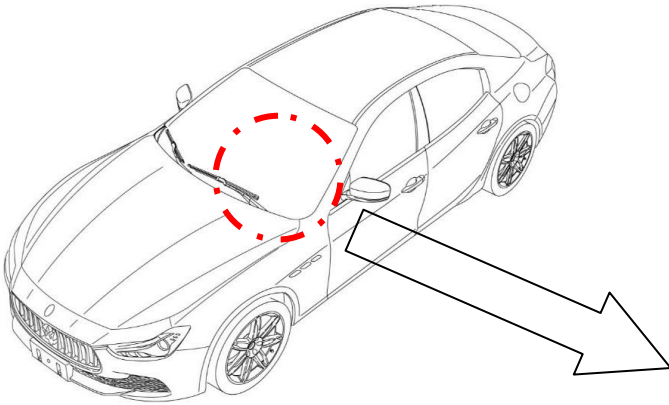
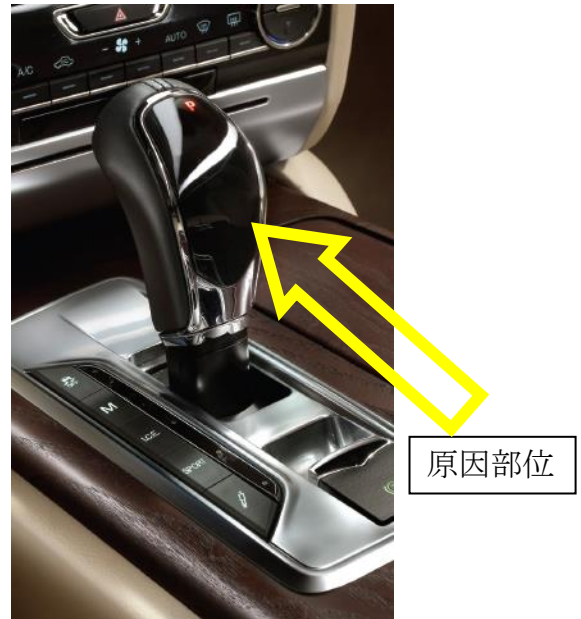
変速機のシフトレバーにおいて、シフトポジションを選択後に当該レバーは中央位置に戻る構造のため、車両が停止する前にPレンジにシフトしようとしてもできないが、運転者はPレンジにシフトしたものと誤認することがある。そのため、駐車ブレーキをかけずに車外に出ると車両が動き出すおそれがある。

全車両、車両のコントロールユニットのソフトウェアの書換えを行い、特定の条件下で、自動的にギアがPレンジにシフトするようにする。また、ドアの開放をより確実に検知するため、ドアラッチを対策品と交換する。本機能に関わる取扱説明書の追補を発行し、ユーザーに配布する。

※注意： は改善を行う部品を示す。

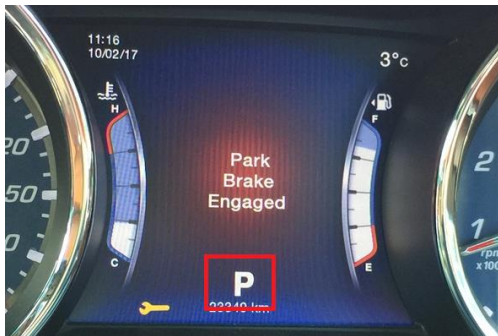
インストルメントパネル内

トランスミッションのギア位置の表示部位
